# CCI Usine de pièces et d'équipements électroniques

## DÉTAILS DE L'INSTALLATION

**Site :** **CCI VIETNAM CO., LTD**  
à Núi Thành, province de Quảng Nam, Vietnam  
(CCI Vietnam est une entreprise multinationale qui produit des composants électriques)

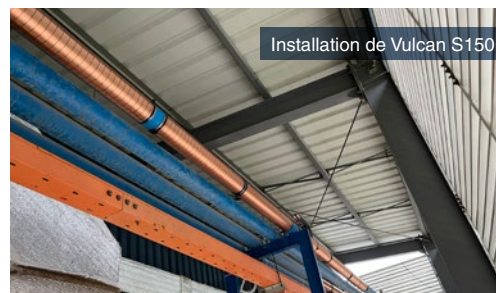
Installation de Vulcan S150

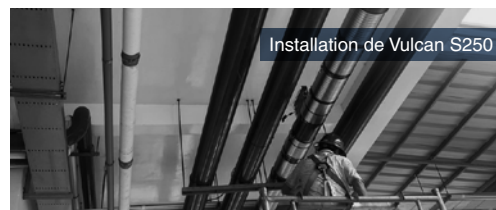
Installation de Vulcan S250

CCI Vietnam utilise un produit chimique antitartre. En réponse, nous avons procédé à l'installation de Vulcan S250 qui a effectivement permis d'éliminer efficacement les produits chimiques antitartre, tout en maintenant l'utilisation de 50 % de produits chimiques biocides. Cette approche a été comparée avec un autre système pendant une période de 15 mois, avec des résultats similaires.

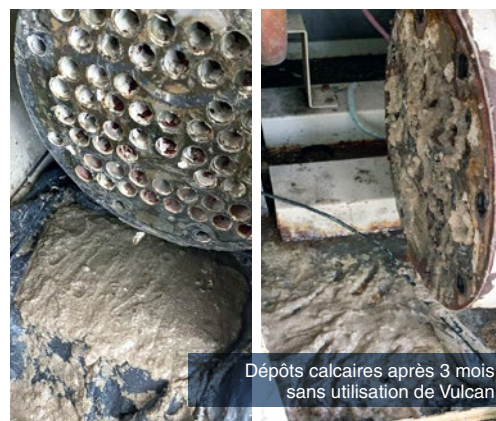
Dépôts calcaires après 3 mois sans utilisation de Vulcan

**Objectifs :** Palier aux problèmes suivants :  
Entretien tous les 3 mois des refroidisseurs.  
Formation de tartre sur la tour de refroidissement et les tubes du condensateur des refroidisseurs.

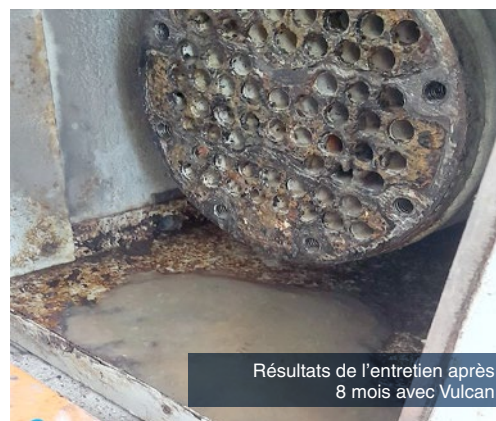
Résultats de l'entretien après 8 mois avec Vulcan

**Résultats :** CCI Vietnam n'utilise pas de produits chimiques contre le calcaire, ce qui explique que l'entretien de ses refroidisseurs soit nécessaire tous les trimestres. Nous avons installé un système Vulcan S150 sur l'un des refroidisseurs pendant huit mois et avons ensuite procédé à une comparaison avec d'autres systèmes comparables.

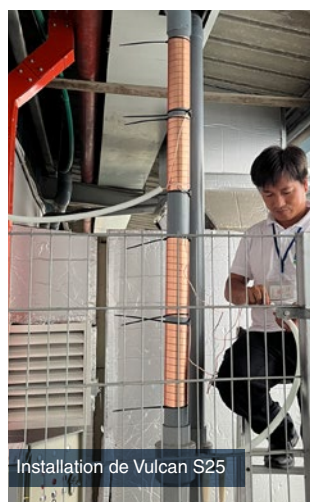
Installation de Vulcan S25

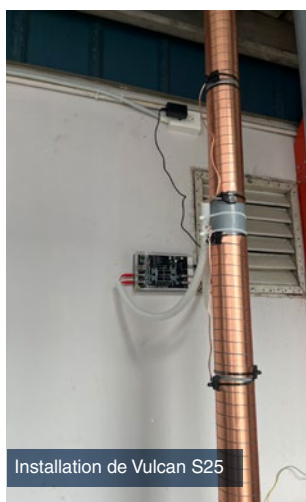
Installation de Vulcan S25

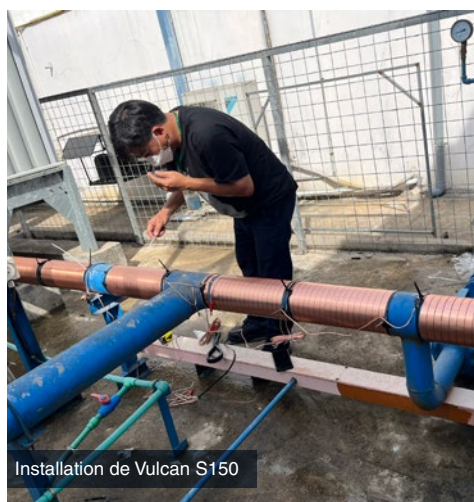
Installation de Vulcan S150

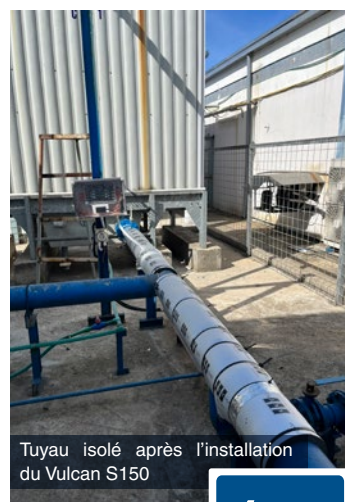
Tuyau isolé après l'installation du Vulcan S150
