Beauty Star

## Beauty Star Co., Ltd.

## Détails de l'installation

Modèle : **Vulcan S150**  
Zone d'installation : Sur les canalisations de l'atelier exempt de poussières  
Objectifs : Résoudre les problèmes d'entartrage de la presse à injection  
Installé par : Xinriyuan

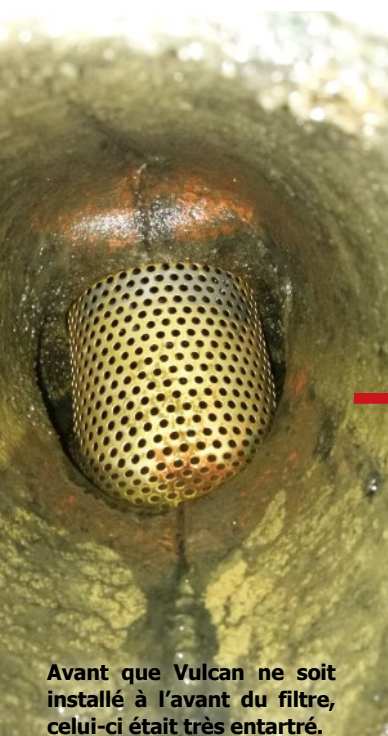
Avant que Vulcan ne soit installé à l'avant du filtre, celui-ci était très entartré.

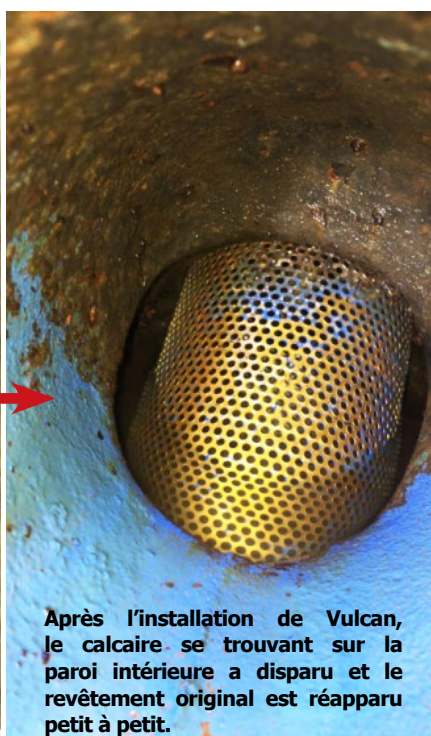
Après l'installation de Vulcan, le calcaire se trouvant sur la paroi intérieure a disparu et le revêtement original est réapparu petit à petit.

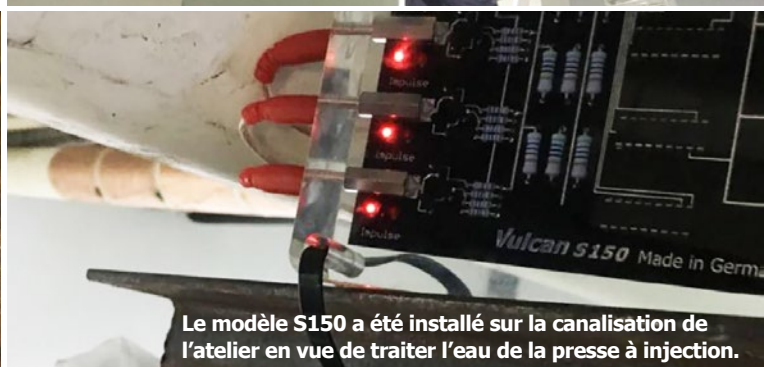
Le modèle S150 a été installé sur la canalisation de l'atelier en vue de traiter l'eau de la presse à injection.

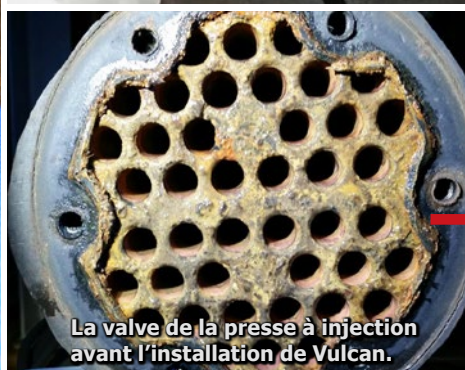
La valve de la presse à injection avant l'installation de Vulcan.

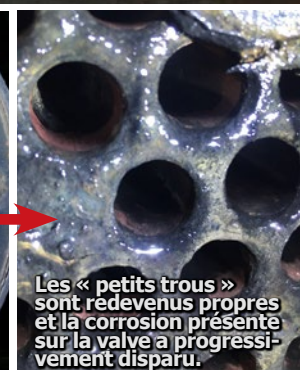
Les « petits trous » sont redevenus propres et la corrosion présente sur la valve a progressivement disparu.
