# Chauffage central du nouveau quartier de Fenghe, Xianyang, Chine

## Détails de l'installation

Site : Entreprise de chauffage central  
Modèle : **Vulcan** Vulcan S100  
Emplacement : La principale arrivée d'eau de la chaudière n° 2  
Installé par : Shaanxi Wasser

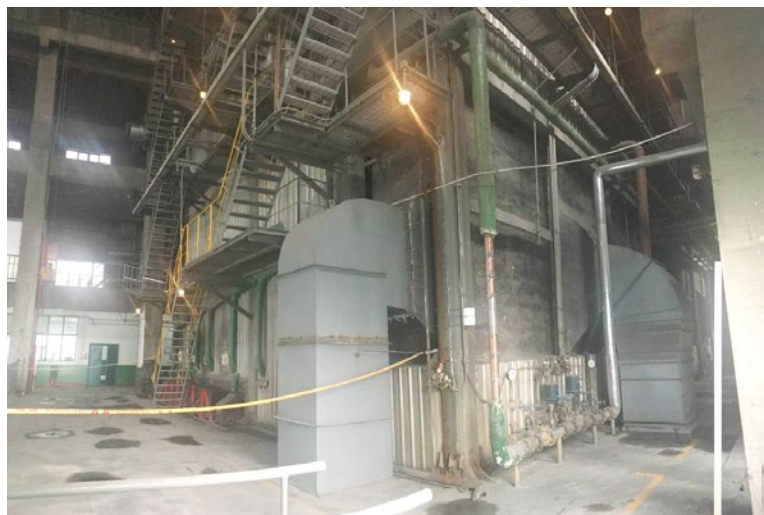
Vulcan S100 a été installé sur la conduite d'arrivée de la chaudière n° 2. 20 jours après, la conduite d'alimentation en eau a été dépressurisée à 0,12 MPa.

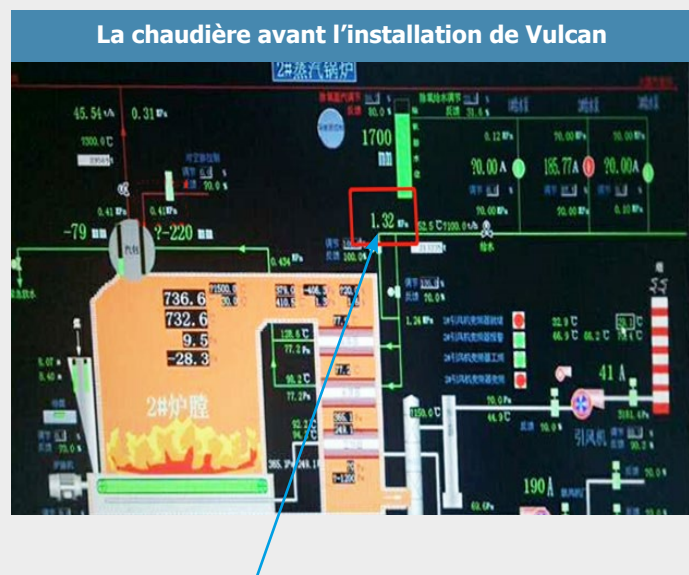
Sans Vulcan, alors que la pression de service restait constante, la pression de la conduite d'eau principale augmentait avec le temps ; et puisque le calcaire augmentait, la pression augmentait alors en conséquence.

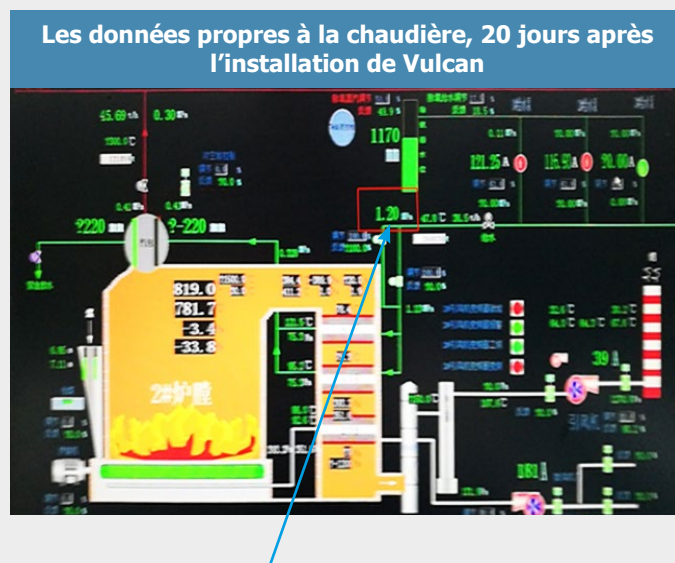
20 jours après l'installation de Vulcan, alors que la pression de service était constante, la conduite d'eau principale a été dépressurisée à 0,12 MPa.
