# Données et observation des effets du détartreur électronique Vulcan sur les tours de refroidissement

L'appareil a été installé sur une conduite de 25,4 cm de diamètre chargée d'alimenter deux tours de refroidissement (CT-1 et CT-2) de l'École d'ingénieurs FAMU/FSU.

Vulcan S250

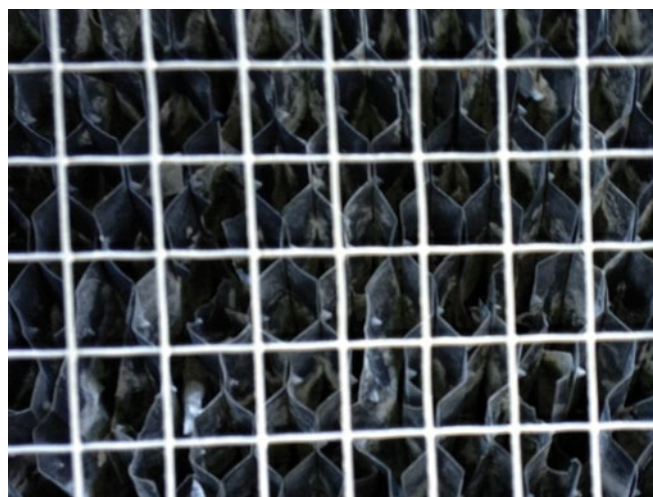
Le 20 août, environ un mois après l'installation, le biofilm vert avait presque totalement disparu des surfaces en contact avec l'eau traitée par Vulcan. Les flocons de calcaire qui avaient été préalablement constatés s'effritaient pratiquement partout. Les dépôts de calcaire présents à la surface de la tuyauterie des tours de refroidissement avaient diminué de plus de 60 %. Et nous sommes convaincus que cette amélioration ne va pas s'arrêter en si bon chemin. Parallèlement à ces observations, nous avons également évalué la qualité de l'eau pour chacune des tours de refroidissement, comme les graphiques ci-après peuvent en témoigner.

Ces photos montrent la tour CT-1 après six semaines de traitement
