## Détails de l'installation

| Emplacement : | Cylindre de GKN Zhongyuan<br><a href="http://www.gkn.com">www.gkn.com</a> |
| Modèle : | Vulcan S25 |

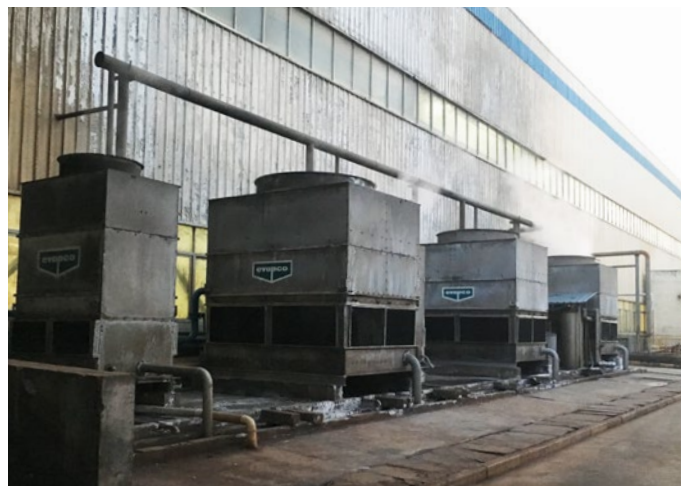
6 tours de refroidissement de l'usine de moulage ont été traitées par Vulcan S25.

| Zone de traitement : | La conduite d'arrivée principale est divisée en 6 branches servant à la pulvérisation et au refroidissement, et les 6 tours de refroidissement sont reliées entre elles. |

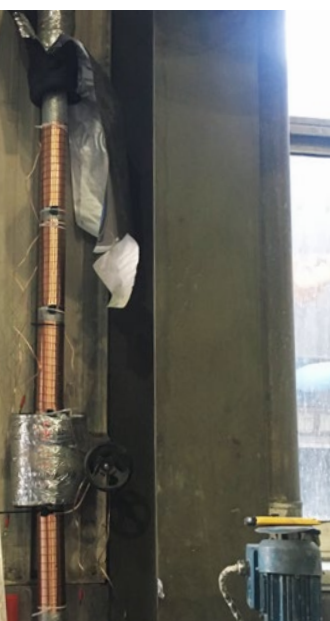
Vulcan S25 a été installé sur l'arrivée principale des tours de refroidissement de l'usine de moulage.
