## Détails de l'installation

Site : Métaux et acier Huixi  
Modèle :

S150  
Emplacement : Réserve d'oxygène  
Objectif : Résoudre les problèmes de calcaire touchant le refroidisseur et les conduites.  
Résultat : 3 mois avant d'installer Vulcan S150, les conduites ont été nettoyées.  
6 mois après avoir installé Vulcan S150, aucune nouvelle formation de calcaire n'a été constatée sur les composantes suivantes :  
Photo 1 - la principale conduite d'alimentation en eau du refroidisseur  
Photo 2 - la paroi intérieure filtrante du refroidisseur  
Photo 3 - le filtre du refroidisseur

## Métaux et acier Huixi

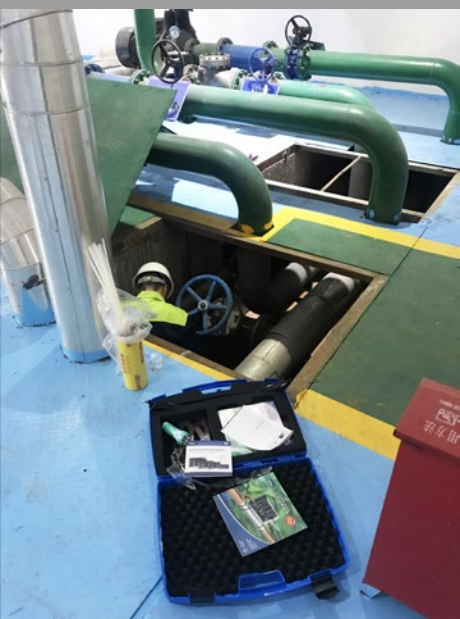
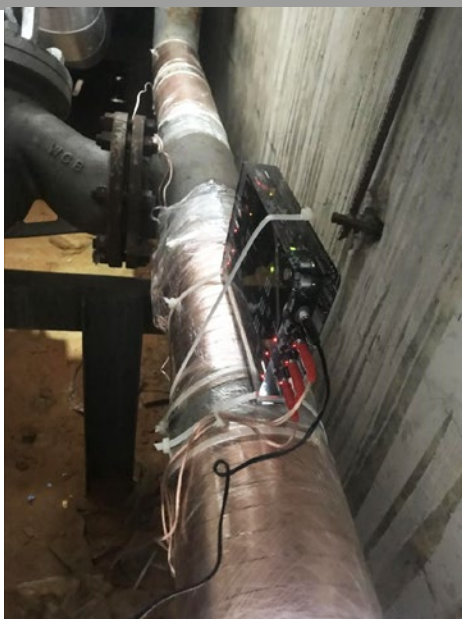
**Vulcan S150 a été installé sur l'arrivée d'eau de circulation du refroidisseur.**
