## Détails de l'installation

Site : Jizhong District Heating Company

### La station d'échange thermique – Action de Vulcan sur l'échangeur de chaleur à plaques

### Le système d'approvisionnement local en eau chaude – Action de Vulcan sur l'échangeur de chaleur à plaques

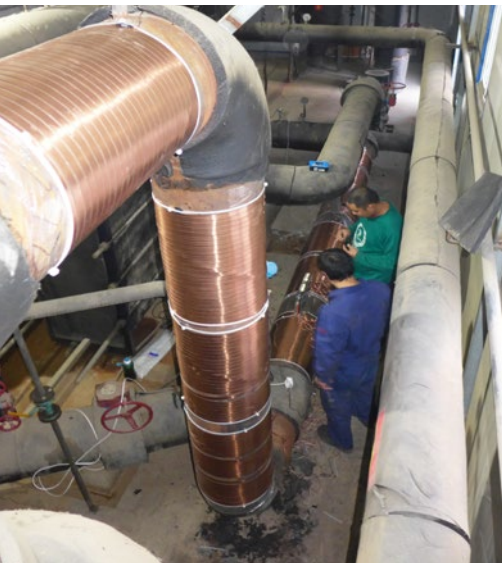
Vulcan S500 a été installé dans la station d'échange thermique.

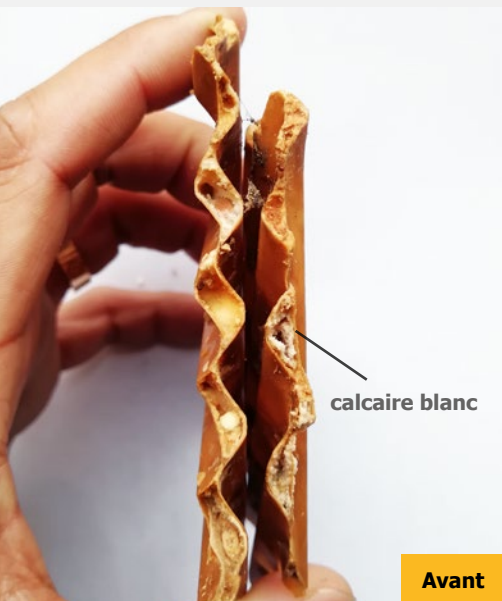
Avant

calcaire blanc

Sans Vulcan S500, l'échangeur de chaleur à plaques était sévèrement entartré et quasiment obstrué tous les mois, nécessitant un nettoyage manuel. Le calcaire était dur et il était impossible de l'éliminer à la main.

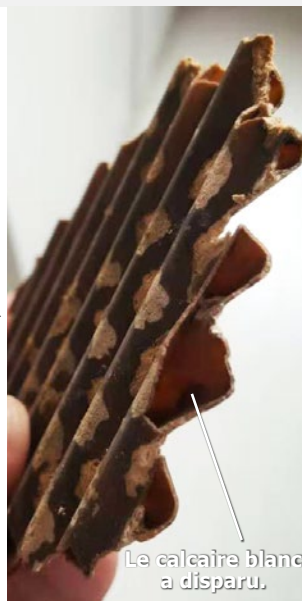
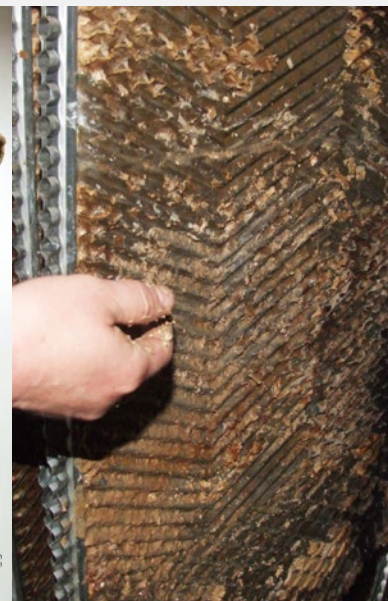
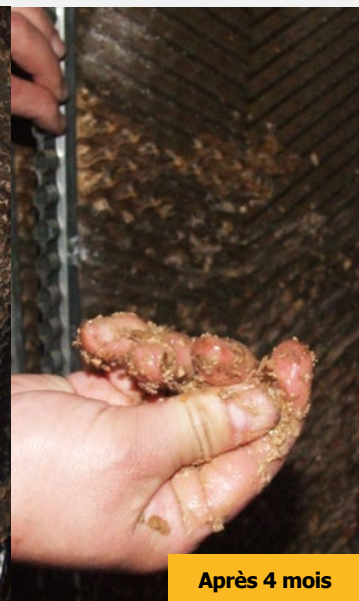
Après 4 mois

Le calcaire blanc a disparu.

Nous avons arrêté d'utiliser des produits chimiques pour traiter l'eau. Après avoir installé Vulcan pendant 4 mois, son action a été décisive. Bien que des substances soient encore présentes sur l'échangeur de chaleur à plaques, celles-ci se sont amollies et pouvaient être éliminées d'un revers de la main. Le calcaire blanc a disparu, seules persistent quelques impuretés de couleur jaune/marron.
