# Le système de refroidissement de l'élevage de volaille

**Site :** 3 élevages de poulets au Maroc

**Modèle :** Vulcan S10

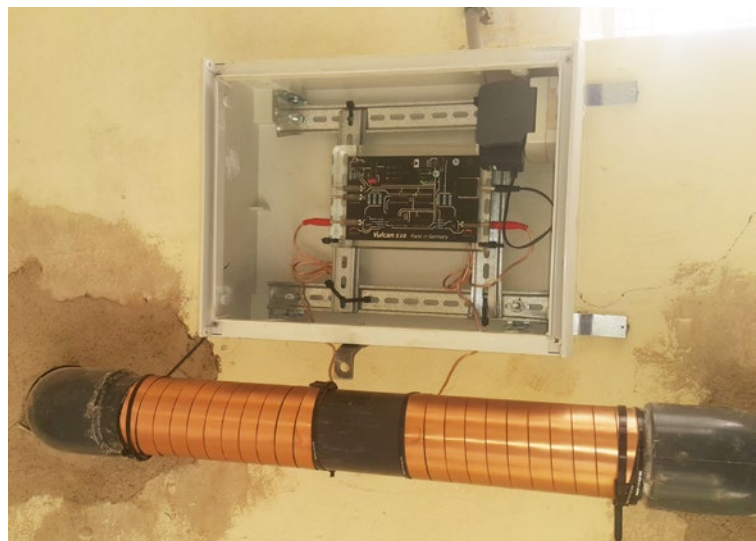
Vulcan S10 a été installé sur la conduite d'eau principale afin de traiter les 6 systèmes de refroidissement des 3 élevages de poulets.

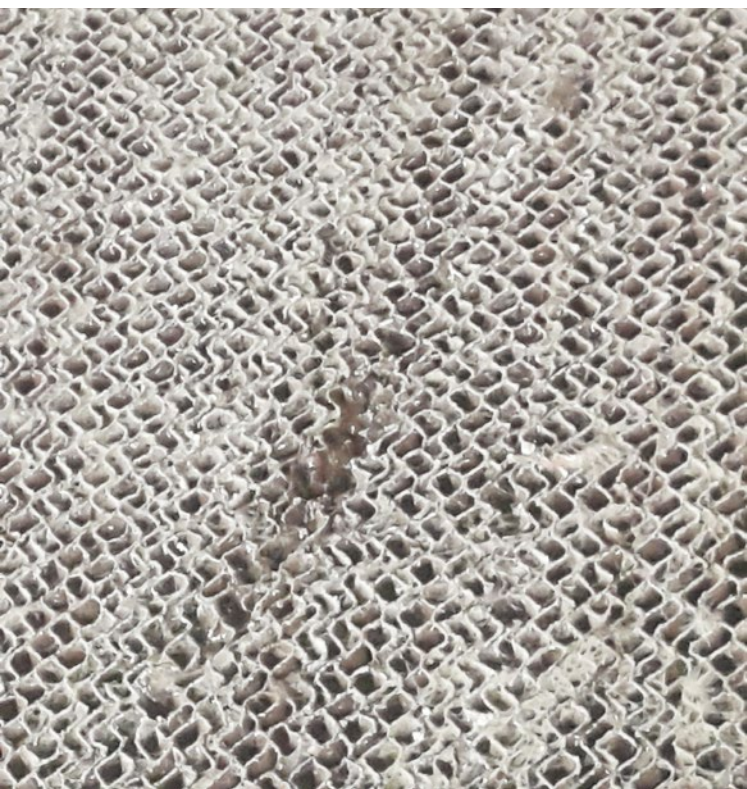
Sans le traitement de l'eau, le calcaire était dur comme la pierre, il n'avait pas été nettoyé depuis plus de 5 ans.

**Résultat :** Le client a installé de nouveaux plateaux dans ses tours de refroidissement afin de tester l'action de Vulcan et de les comparer à ses anciens plateaux qui n'avaient pas été nettoyés depuis plus de 5 ans.

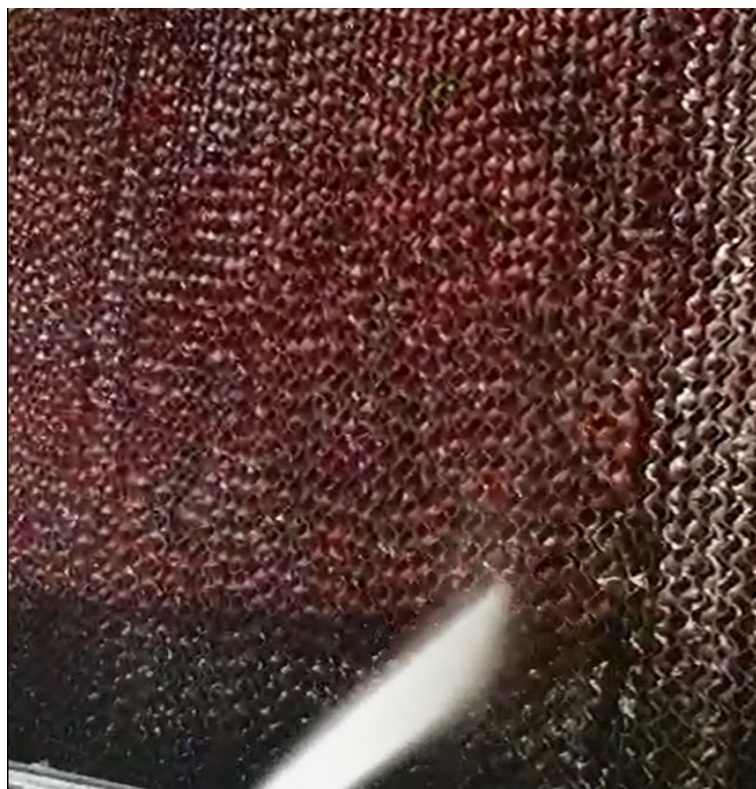
2 semaines après l'installation de Vulcan S10, l'ancien calcaire s'est assoupli et le nouveau calcaire s'est transformé en poudre. Le nouveau calcaire a été nettoyé facilement tandis que l'ancien calcaire a demandé plus de temps et l'utilisation d'un canon à eau.

- Sur les nouveaux plateaux, le nouveau calcaire se présentait sous forme de poudre, et pouvait être éliminé facilement.
- Sur les anciens plateaux, le vieux calcaire n'a pu être éliminé qu'après un certain temps à l'aide d'un canon à eau.
