### Installation n° 1

Modèle : **Vulcan S25**

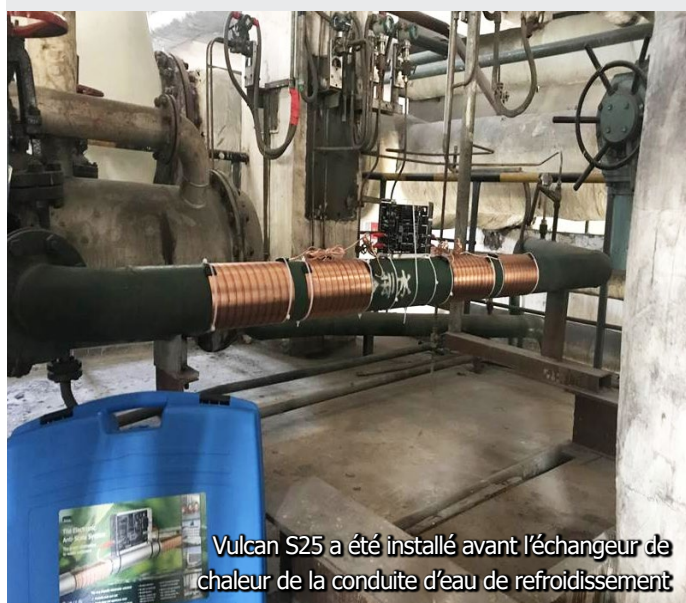
Vulcan S25 a été installé avant l'échangeur de chaleur de la conduite d'eau de refroidissement

Résultat : 2 mois après, l'échangeur de chaleur a été ouvert. Il a été constaté que le calcaire présent sur la paroi de l'échangeur de chaleur était devenu boueux et facilement nettoyable.

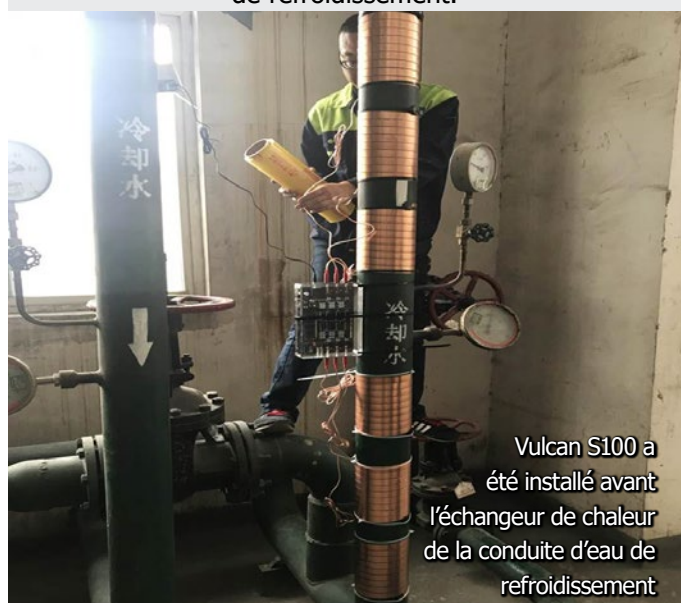
Vulcan S100 a été installé avant l'échangeur de chaleur de la conduite d'eau de refroidissement

Résultat : Le système de refroidissement par eau continue de fonctionner de manière stable. Il n'est plus nécessaire de nettoyer le calcaire tous les 2 mois sur la conduite d'eau de refroidissement.

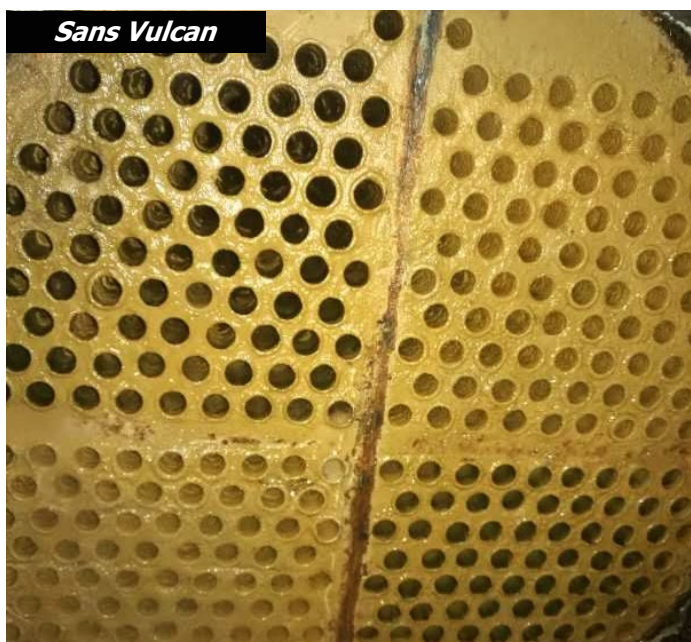
### Sans Vulcan

Avant d'installer Vulcan, le calcaire était très épais et dur au niveau des tubes de l'échangeur de chaleur.
