Détails de l'installation

Site: Asia Fish Oil Corporation (AFO)

Emplacement: Conduite d'eau de refroidissement du

refroidisseur

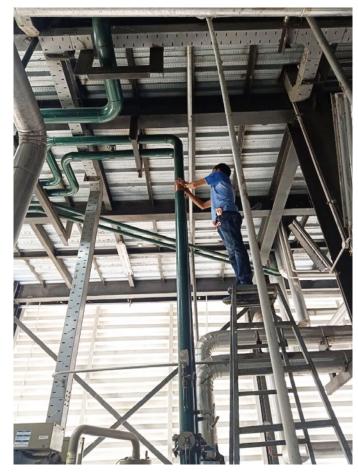
Installation de Vulcan S25 sur le nouveau refroidisseur.

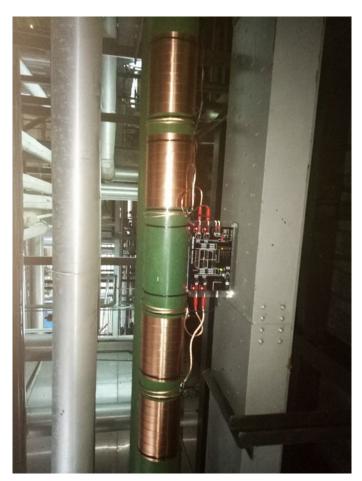
Vulcan S25 a été installé afin de traiter l'ancien refroidisseur.
