## Détails de l'installation

Site : Energy Complex Co., Ltd. (EnCo)  
Bangkok, Thaïlande  
[www.energycomplex.co.th](http://www.energycomplex.co.th)

## Objet de l'installation

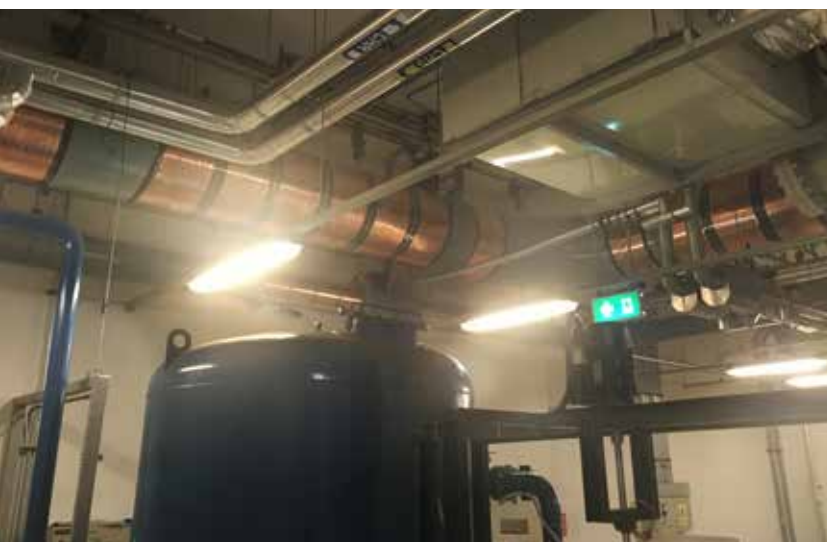
Vulcan S250 et X-Pro 1 ont été installés sur les conduites de retour principales du condensateur.

Emplacement : Avant la conduite d'eau du condensateur, en vue de traiter les 7 tours de refroidissement

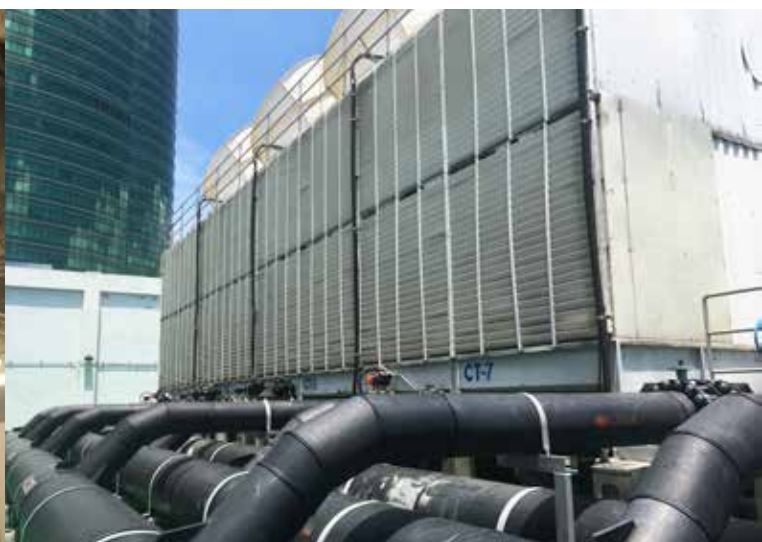
7 tours de refroidissement ont été traitées par Vulcan.

Vulcan est venu seconder le système d'eau ozonisée pour assurer le traitement de l'eau. 4 mois après, la température d'approche du refroidisseur s'est réduite, économisant de ce fait l'énergie consommée par la machine. Le calcaire présent dans les tours de refroidissement a ainsi pu diminuer.
