## Rapport technique

**Client : Hôtel Marhaba Sousse**  
**[www.marhaba-resort.com](http://www.marhaba-resort.com)**

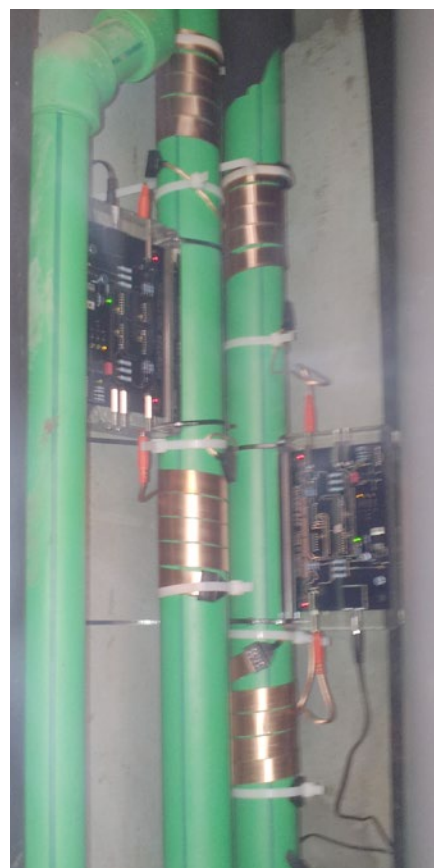
2 x Vulcan S10

- Dans le locale technique (ballons d'eau chaude échangeur chaudière)
- Dans la gaine technique, sur deux tuyaux qui alimentent en eau chaude et eau froide une partie des chambres afin d'éliminer le calcaire et la rouille sur les robinets et les accessoires sanitaire des chambres

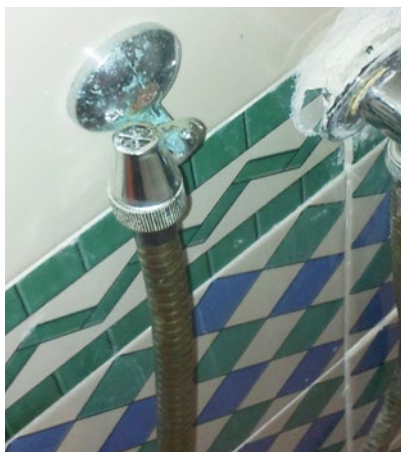
Après visite et constatation de l'état des ballons d'eau chaude et chaudière ainsi que l'échangeur présence de calcaire et la présence de la rouille sur la robinetterie et les accessoires au niveau des sanitaires des chambres STPE Sarl a proposé de faire des installations à titre d'essai afin de prouver l'efficacité de Vulcan.

Avant de Vulcan

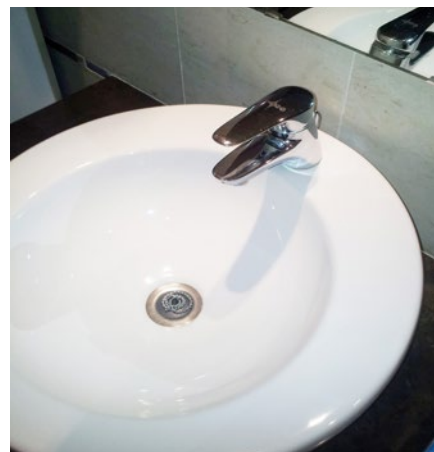
Après un suivi de huit semaines effectué par nos soins accompagné du Chef d'entretien constat visuel sur le ballon d'eau chaude et prise de photos. Nous avons constaté que la résistance et les parois du ballon étaient propres. Le calcaire s'était détaché et tombé celui-ci était friable preuve de l'effet du traitement de Vulcan.

Concernant les chambres qui ont été traitées. Nous avons constaté que la rouille a disparu et que les robinets étaient propres ainsi que les accessoires de douche et sanitaire contrairement aux chambres non traitées. Le traitement Vulcan est effectif vingt-quatre sur vingt-quatre l'eau traitée va continuer dans le temps à de-colmater couche par couche le calcaire installé sur toute l'installation.

Après Vulcan
